催化重整装置脱戊烷塔空冷泄漏浅析

中海油惠州石化有限公司 运行七部, 中国·广东 惠州 516086

Brief Analysis of Air Cooler Leakage at Top of Catalytic Reforming Depentanizer

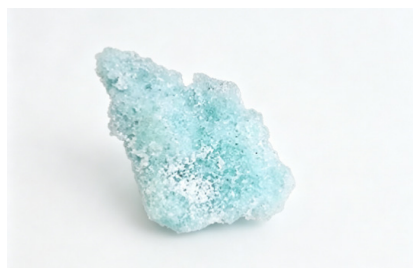
图2 脱戊烷塔空冷管束结晶铵盐

整反应条件下生成NH₃,与系统中的HCl接触后生成NH₄Cl,进而随反应生成物进入下游设备。重整装置分馏系统(尤其是脱戊烷塔、脱丁烷塔盘以及塔顶挥发线部分)属于低温区域,处于NH₄Cl分解温度337.8℃以下。沉积的NH₄Cl易潮解形成具有腐蚀能力的酸性物质腐蚀设备^[9]。此外,在空冷、水冷器管束等部分沉积的铵盐,在构成“垢下腐蚀”的同时,也降低了设备的传热能力。该装置脱戊烷塔泄漏点位于A205E东侧出口管箱处,正是温度较低、铵盐最易沉积的区域。在设备拆检过程中发现结晶铵盐如图2所示。

脱戊烷塔顶放空气中含有轻组分，因此在管束泄露初期泄露量较小时，泄露位置会有“结冰”现象。结合泄露时轻微的油气味，有利于现场早期发现。为防止空冷管束在检修过程中，长时间暴露在空气中的铵盐吸潮导致腐蚀进一步加剧，在空冷蒸汽吹扫完成后，引入除盐水对其进行浸泡、冲洗。根据冲洗首次与末次化验数据分析对比可知，空冷管束内积聚了大量氯化铵及腐蚀产物（首次水洗Cl⁻浓度高达1560 mg/L，pH 4.2），进一步验证了铵盐的垢下腐蚀（伴随酸性介质腐蚀）是导致空冷管束泄露的主要原因。

(1) 提高空冷管束流速。在空冷负荷运行工况下，将A205两侧空冷停用并关闭入口手阀，以增加中间空冷管束介质流速；同时调整空冷后水冷器负荷以维持脱戊烷塔的正常操作；对脱戊烷塔塔顶气相系统相关管线建立测厚台账，定期检测。如条件允许，可在空冷入口管线增设腐蚀探针，实时监控管线腐蚀情况。

(2) 监控脱氯罐进出口氯含量。每周对脱氯罐前后样品中氯含量进行分析、监控；同时，根据重整催化剂氯含量（1.20%~1.25% wt，具体视催化剂型号以及比表面积而定）及时调整再生注氯；在水氯平衡范围内，尽量降低氯化物的注入以减少氯流失。

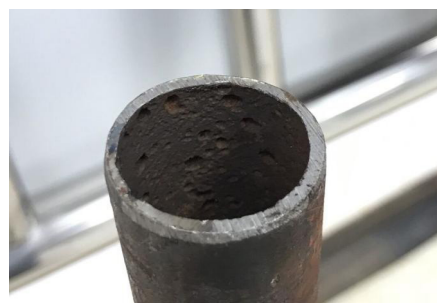
图3 脱戊烷塔空冷管束内部腐蚀情况

脱戊烷塔空冷管束设计厚度为2.5mm,对泄露管线切割发现,如图3所示,最厚处为2.53mm,最薄处为1.23mm。管束的上方出现严重的均匀减薄、大量腐蚀凹坑,凹坑直径在0.5mm~2.3mm,深度在0.2~1.2mm。在空冷管束出口端,流速较慢的两侧腐蚀尤为严重,凹坑较大、较深。

(1) 导致脱戊烷塔空冷管束泄漏的直接原因是铵盐沉积导致的垢下腐蚀（伴随酸性介质腐蚀）。根本原因为系统产生或带入的NH₃、H₂S、H₂O、HCl等共同构成的酸性腐蚀环境。因此，重整装置需从源头控制进入重整反应系统的氮，以降低系统铵盐的生成量。

针对脱戊烷塔系统腐蚀预防的控制,国内同类装置进行了大量研究工作^[7-9],具体可以分为如下几类:(1)设备材质升级,如将10#钢材升级为更耐腐蚀的SUS321不锈钢或2205、2507双相不锈钢,以减缓腐蚀速率、延长设备使用寿命。(2)分馏系统进行间歇性或持续性注水,在洗涤铵盐的同时稀释系统内累计的酸性气体。该措施在重整催化剂使用末期,需要大量注氯时须监控脱戊烷塔回流罐水包水的pH值,如果pH值过低则应加大注水(增大注水量时需考虑水包水外排量是否受限,同时防止水进入脱戊烷塔塔釜发生冲塔或生产波动)或停止注水。(3)脱戊

烷系统在线注入缓蚀剂^[9]，通过对设备、管线表面形成保护层，进而防止设备腐蚀。通过设备材质升级或注入缓蚀剂，仍不能解决下游设备如脱丁烷塔的腐蚀。分析可知，降低铵盐产生，即减少原料中氮的含量、反应系统氯的流失（因重整催化剂的双功能特性，决定了催化剂存在氯流失），有利于降低或延缓分馏系统的腐蚀。
