# 柴油发动机油管开裂分析

**摘要:** 针对多款柴油发动机高压油管在使用过程中出现的纵向开裂故障, 采用宏观形貌观测、断口显微分析、金相组织检验、力学性能测试, 并结合有限元仿真计算等手段开展全面失效分析。结果表明: 裂纹均从油管内壁多处萌生, 裂纹源区呈现韧窝特征, 属于过载断裂; 裂纹向外扩展区域可见典型疲劳辉纹, 为疲劳断裂, 最终形成纵向贯穿裂纹。结合装机案例与台架试验可知, 高压燃油产生的高频脉冲油压是主要载荷诱因, 油管未实施内壁强化工艺是开裂的根本原因。采用内壁自增强强化工艺并完善图纸及工艺标准后, 该故障得到彻底解决。

## Analysis on Cracking of Fuel Pipes for Diesel Engine

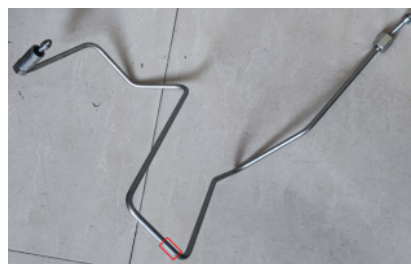
图1 送检的增压器叶轮

送检高压油管, 见图 1, 红框部位为开裂处,

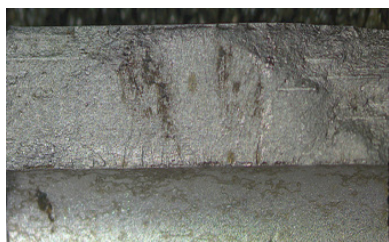
图2 裂纹打开后的断口、匹配断口

图 2 图 3 是裂纹打开后的断口、匹配断口在立体显微镜下的形貌, 裂纹从内壁多处起源, 在不同高度起始的裂纹在扩展中相遇, 汇合成辐射状台阶或条纹。裂纹向外扩展, 直至贯穿至外壁表面, 形成沿高压油管纵向分布的裂纹。

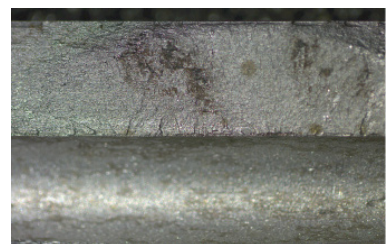
图4 断口稍放大后的形貌

图 4 是裂纹断口稍放大后的形貌。

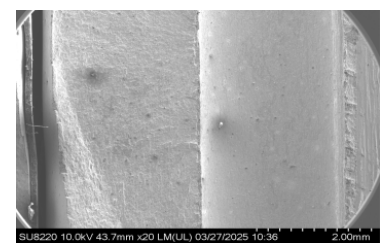
显微观察分析：图 5 是断口低倍形貌（摆放的方位转动了  $90^\circ$ ）。

图5 叶片1断口源区及邻近区域的低倍形貌  
对叶片 1 断口源区放大，见图 6。

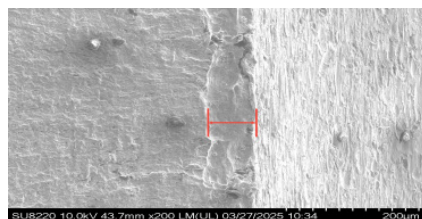
图 7 为其中一处断口源区（位于靠内壁的区域，测得由内壁往左的尺寸约  $0.07\text{mm}$ ）及裂纹扩展区。

图 8 显示另一处断口源区及裂纹扩展区，裂纹扩展方

向如箭头所指。

图7 其中一处断口源区及裂纹扩展区

图8 另一处断口源区及裂纹扩展区

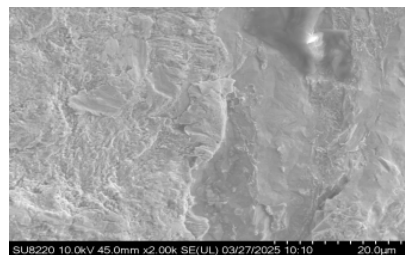
图9 断口源区出现韧窝花样（高倍）

高倍下，断口源区出现韧窝花样，见图 9，这是材料过载断裂的典型特征。源区再往左，为疲劳断裂。

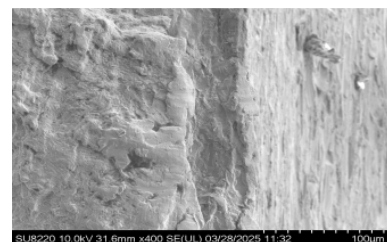
图10 另一处断口源区的低倍形貌

图 10 是另一处断口源区的低倍形貌。

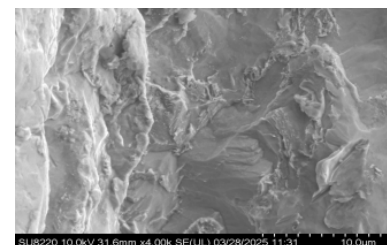
图11 叶片2断口源区放大

高倍放大后，此处断口源区也可见韧窝花样，如图 11 所示，说明这是具有代表性的断口细节特征。
