# 地下水低槽岩溶发育条件与成库潜在风险评估探究

**摘要:** 哥老哨水库位于云南省西盟佤族自治县, 库盆发育有断裂贯穿该水库库区及坝址区, 右岸岩溶发育, 水文地质条件复杂, 通过钻探、物探、钻孔压水试验、地表泉点调查、连通试验等勘察手段查明右坝肩存在地下水低槽渗漏带, 但该渗漏带宽度和深度难以查清, 结合工程前期勘察成本大、后期建设风险大的特点, 认为拟建坝址成库潜在风险较大, 在临近流域另寻合适的坝址方为上策。

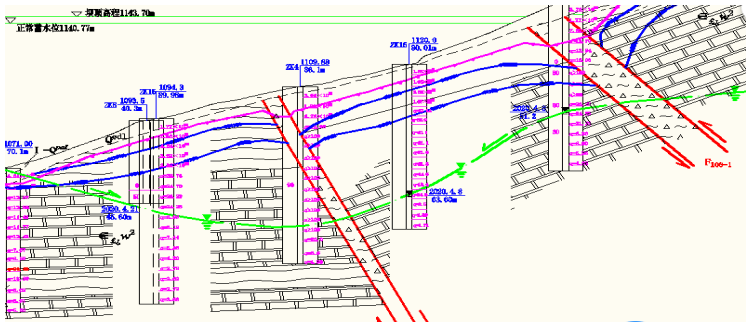
图 1 枢纽区右岸工程地质剖面图

在水库工程测区（库盆地带）发育有东西向小向斜（B1），库盆整体呈东西延伸，置于向斜的核部地带；在 B1 小向斜核部发育有永哈拉河断裂（ $F_{108}$ ）， $F_{108}$  正断层从坝址区右岸经过，断层走向 EW，倾向 N，倾角  $70^\circ$ ，断层破碎带宽度 5~10m，断层影响带宽度达到 30m，属于导水断层。该断层贯穿水库库盆区，向西延伸至南康河。 $F_{108}$  正断层上盘发育有 3 条小断层：（ $F_{108-1}$ ）属于压性相对不透水逆断层。断层走向  $80^\circ\sim90^\circ$ ，与库盆近平行，延伸长

约 0.85km；（ $F_{108-2}$ ）断层两盘均为大理岩，岩体破碎，裂隙及溶蚀现象发育，属于张性导水断层，与河流近垂直，倾角  $85^\circ\sim90^\circ$ ，延伸长约 0.95km；（ $F_{108-3}$ ）断层走向与断层（ $F_{108}$ ）近垂直，属于张性导水断层，与河流近垂直，延伸长约 0.97km（见图 1）。
