# X70 型集装箱专用平车风缸吊架裂损故障分析及对策

## Analysis and Countermeasures of Cracking Failure in X70 Type Container Flatcar Air Cylinder Hanger

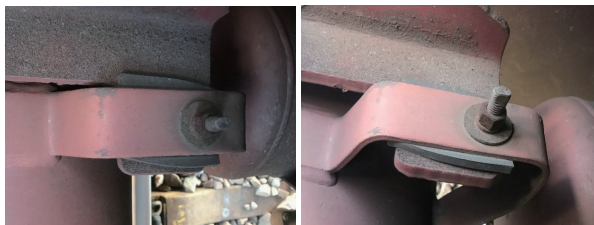
图5 风缸吊架与吊座间增设5mm厚橡胶垫

引入缓冲隔振系统是降低动态载荷影响的创新举措。在风缸吊架与吊座之间增设 5mm 厚橡胶缓冲垫,橡胶垫材质及性能需符合 TB/T 2843—2007《机车车辆用橡胶弹性元件通用技术条件》中设备支撑用橡胶弹性元件 B 类的规定,确保其具有良好的弹性、阻尼特性及耐老化性能<sup>[2]</sup>。通过橡胶缓冲垫的弹性变形与能量吸收作用,可有效隔离和衰减车辆运行过程中的高频振动能量,将风缸传递给吊架的剧烈动态载荷转化为缓和的准静态载荷,大幅降低吊架各部位的应力幅值,延缓疲劳损伤进程,具体改进结构如图 5 所示。
