跨坐式单轨制式下芜湖轨道交通接触轨端部弯头故障分析及解决措施

马永征

Fault Analysis and Solution Measures of Contact Rail end Bend in Wuhu Rail Transit under the Straddle Type Monorail System

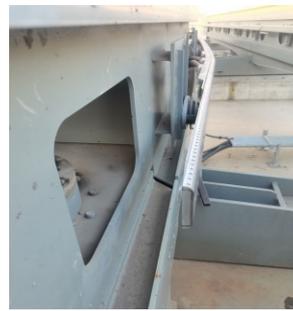
图 3 正常状态端部弯头

以 2022 年 4 月 27 日的白马山车辆段 7# 道岔曲梁正极端部弯头故障为例，正常状态的端部弯头和现场发生的故障照片如图 3 和图 4。

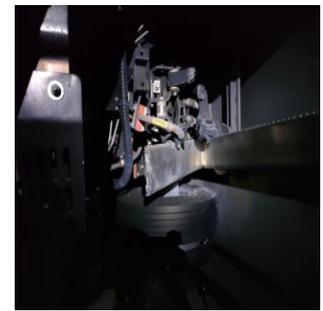
图 4 故障状态端部弯头

以上表 1 中三次端部弯头的设备故障发生均是由于端部弯头和列车的集电靴发生靴轨干涉冲突碰撞导致。而导致发生靴轨干涉的原因分析可能是由于支撑固定高速端部弯头的 D90 绝缘底座因为受力过大而导致连接金具与底座断裂分离，端部弯头失去固定后从 S 曲线钢梁外侧往外回弹，回弹距离过大导致端部弯头端部轨面超出列车集电靴与接触轨设备接触的安全间隙，当列车集电靴从 S 曲梁负侧极开往正极侧时将会造成集电靴“钻弓”，必然会导致靴轨故障发生。

虽然排除了绝缘底座受力过大的原因，然而在故障发生后对端部弯头设备检查中发现 S 曲梁正极侧端部弯头的端部拉出值与安装图中示意的标准距离 50mm 差距较大，普遍在 60~70mm 左右，而列车的集电靴在通过端部弯头端部位置时，其处于释放状态，列车的集电靴根据轨道梁的特性和车辆转向架在水平方向横向偏移时其与轨道梁的距离在 60~140mm 左右，因此会出现一个重叠的区域值，当车辆因为偶发原因集电靴与轨道梁的间距出现在 70mm 以下时，可能会导致端部弯头与集电靴之间发生靴干干涉故障事件，存在较大的安全隐患，这也是本次故障发生较大概率的原因。至于高速端部弯头安装过程中为何会出现较大的拉出值参数差异是因为厂家提供安装图参数 50mm 是在直线区段的安装示意图，而当端部弯头具体安装到 S 曲梁位置后曲梁的结构与端部弯头的结构参数不匹配将会导致端部弯头的端部拉出值与安装图标准 50mm 产生较大的差异，由于安装时期厂家和设计单位提供的安装标准只要求高速端部弯头绝缘底座部位的拉出值满足 80mm 即可，并未对端部弯头的端部拉出值做出明确要求，因此安装是符合设计标准的。为了排除可能存在的安全隐患，通过与设计沟通对端部弯头的安装和检修标准做出优化，再次确认了 50mm 为高速端部弯头端部拉出值的重要要求标准。为了杜绝出现因此项标准未达要求而可能导致端部弯头与集电靴发生干涉故障，决定研究相关解决措施。

解决措施 1 是对高速端部弯头本体进行预弯，改造其结构参数，使得端部弯头端部拉出值保持在设计标准范围 50mm 以内。

解决措施3是缩短道岔高速端部弯头检修周期，建议由原先的月检转变为半月检。定期对端部弯头的外部状态进行检查，对其导高、拉出值等安装参数进行测量，确保端部弯头的安装参数稳定不变。同时加强对端部弯头安装处的绝缘底座的状态的观测，防止因为绝缘底座出现断裂等设备本身因素导致端部弯头的故障再次发生。芜湖轨道交通接触轨专业通过采取以上3种措施对接触轨的检修维护工作，目前已经将端部弯头的故障牢牢把控住，在上次2022年4月27日发生故障后目前未再次出现同类故障，端部弯头设备状态目前稳定可控。

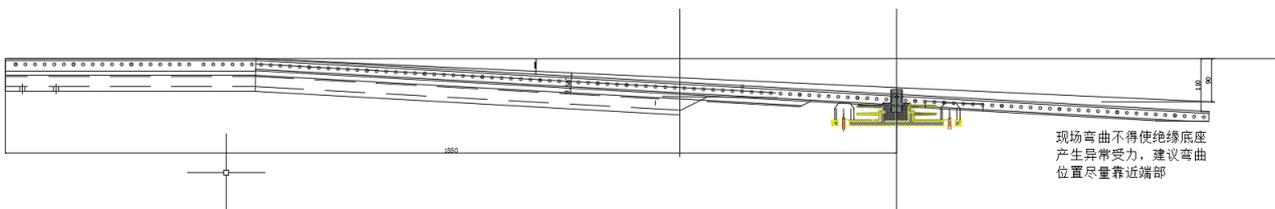
图 5 端部弯头原始尺寸图

由于初代端部弯头的设计拉出值为距离轨道梁面距离为 50mm，而在实际安装中无法达到此项标准，通过现场测量数据反馈实际拉出值为 60mm，这增加了设备运行的安全隐患，因此考虑对端部弯头的拉出值进行改造，使得其参数满足设计标准要求。通过对端部弯头本体结构进行考虑分析，可以对其进行一定的预弯处理。在 CAD 图纸上通过模拟参数改造发现若在初代端部弯头的原始预弯点进行预弯，当向内（往轨道梁侧）预弯的角度为 0.59° 时，图纸上端部弯头顶部拉出值将从 50mm 缩减至 30mm，场段端部弯头的顶部实际拉出值将从 60mm 缩减至 40mm，满足设计及现场需求，如图 6 所示。

端部弯头原始尺寸图（端部弯头端部距轨道梁侧面距离为50mm，场段端部弯头距轨道梁侧面距离实测为60mm）
