# 探讨城市河道综合性治理——以武义江金柱溪出口至冷水坑大桥段两岸河道整治工程为例

**摘要:** 本文以武义江金柱溪出口至冷水坑大桥段两岸河道整治工程为研究对象, 通过实地调研、资料分析与工程案例复盘, 简要探讨城市河道综合性治理的技术路径与实时策略。研究从工程区域概况切入, 剖析治理前河道存在的防洪能力不足、生态功能退化、景观价值缺失等核心问题, 进而从防洪排涝体系构建、生态修复技术应用、景观与文化融合设计、智慧管理系统搭建四个维度, 详细阐述该工程的具体治理方案与技术细节。总结治理成效与经验为我国同类型城市河道综合性治理提供可借鉴的实践范式, 助力城市水生生态系统的可持续发展。

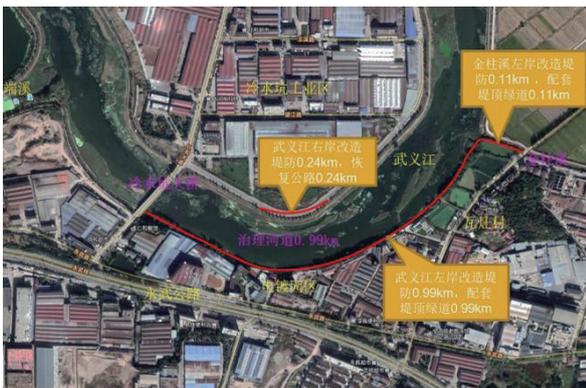
图1 工程鸟瞰图

本工程位于武义县泉溪镇境内武义江上,涉及到武义江堤防起始于泉溪镇瓦灶村金柱溪与武义江汇入口处,至熟溪街道、泉溪镇交界冷水坑大桥结束,涉及到金柱溪堤防起始于泉溪镇瓦灶村村口机耕桥,至金柱溪与武义江汇入口处结束,治理河道长度 0.99km,改造堤防 1.33km;其中改造武义江左岸堤防长 0.99km(桩号 WL0+000.0~0+988.0),改造武义江右岸堤防长 0.24km(桩号 WR0+000.0~0+236.1),改造金柱溪左岸堤防长 0.11km(桩号 JL0+000.0~0+106.6),配套该段武义江及金柱溪左岸 1.1km 绿道建设,同时对武义江右岸 0.24km 退堤所影响的公路等附属建筑物进行恢复,对该段河道进行疏浚。本次工程完工后,保护区块内防洪标准能达到 10 年一遇规划防洪标准。(见图 1)
