# 松江河梯级电站地质灾害隐患评估中无人机航拍的应用与研究

## Application and Research of Unmanned Aerial Vehicle Aerial Photography in Geological Hazard Assessment of Songjiang River Cascade Hydropower Stations

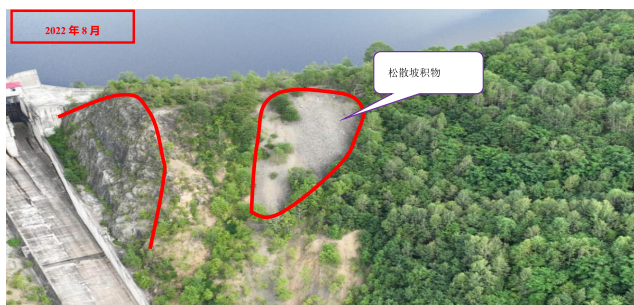
图 4 松山大坝左岸边坡及其左侧松散坡积物

根据上述照片对比分析: 松山大坝左岸边坡自 2015 年至今, 特征部位未见明显变形以及潜在的滑坡、崩塌等地质灾害隐患。航片显示其左侧约 12m 远处, 现有长度约 25m, 宽约 10m 的表层松散碎石体 (见图 4), 自工程建设至今一直存在, 其方量约 75 $\text{m}^3$ , 较少, 只分布在表层, 碎

石体大小均匀, 多小于 15cm, 对坝体及溢洪道等构筑物均无影响。

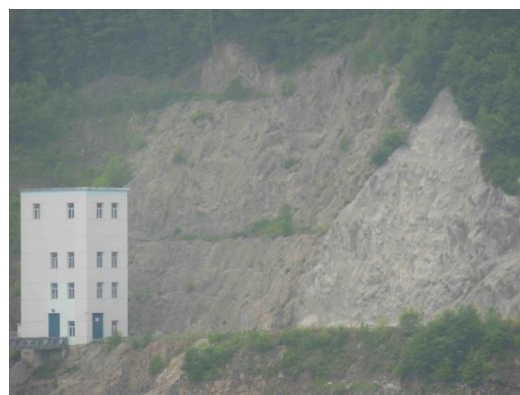
图 7 引水隧洞进口边坡（全景）

双沟电站本次无人机航拍共获得 145 幅高清影像，其中灾害隐患点引水隧洞进口边坡高度约 15.0m，坡比 1 : 0.5，走向近南北。岩体为侏罗系安山岩，呈弱风化状态，为较硬岩，抗风化能力强。航拍影像显示边坡岩体节理较发育，无地下水出露。边坡现已湿喷混凝土处理，混凝土与边坡基岩胶结好。开口线沿线偶有掉块现象，路边可见，大小不一，且边坡表面可见树根等杂物，上述物质来源主要为坡顶松散覆盖层，受雨水冲刷、根劈作用导致其掉落，该段局部已有被动防护网和喷锚措施，局部喷锚区域虽有少量零星脱皮现象，其余路段建议加强无人机巡视并及时清理崩坡积物即可，产生地质灾害的可能性小（见图 7、图 8）。

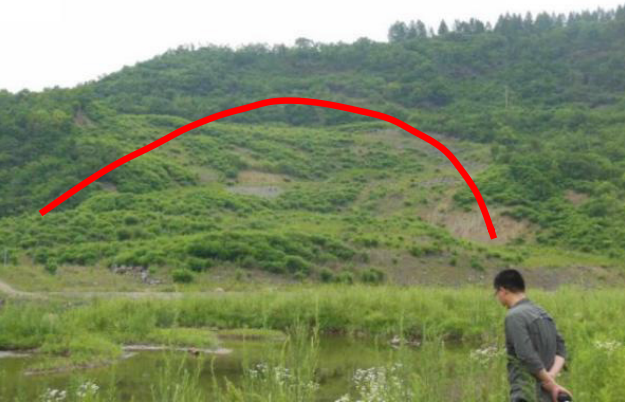
图 9 大坝右岸坝下滑坡（HL01）（2015）

本次无人机航拍针对石龙电站共获得高清影像 176 幅，发现双沟电站大坝右岸下游山体存在滑坡，结合前期地勘资料显示 2011 年该滑坡发生滑动，滑坡体由含黏土碎块石组成，为现代牵引式土质滑坡。滑坡体位于坝下 90m 处，长度 200m，宽度 100m，平面呈舌形，滑动方向为 S30° W，按平均厚度 4m 估算，滑坡体体积  $8 \times 104\text{m}^3$ ，灾变等级为小型，已做综合治理，现状航拍影像及监测数据显示，未发现继续变形迹象（见图 9、图 10）。
