催化重整装置脱戊烷塔空冷泄漏浅析

中海油惠州石化有限公司 运行七部, 中国·广东 惠州 516086

Brief Analysis of Air Cooler Leakage at Top of Catalytic Reforming Depentanizer

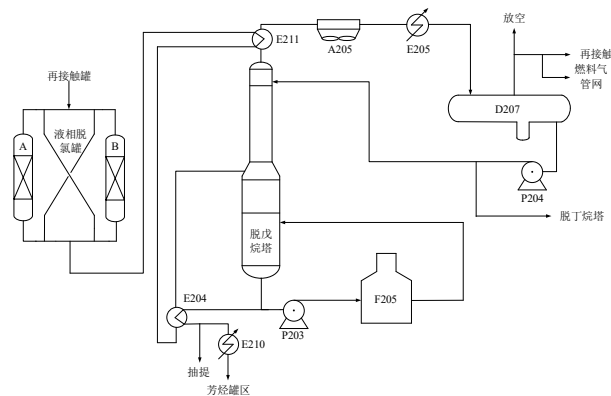
图1 脱戊烷塔系统流程示意图

某炼厂催化重整装置脱戊烷塔(C201)操作压力为 1.05 MPa(表压), 塔顶出口介质初始温度约 146℃。自再接触部分来的重整生成油经液相脱氯罐脱除氯化物后, 与脱戊烷塔顶、塔底采出介质换热升温后进入脱戊烷塔, 完成 C₅ 轻组分与 C₆⁺ 重组分的精馏分离。如图 1 所示, 塔顶油气首先进入进料/塔顶换热器(E211)与分馏塔进料进行热量交换, 回收余热的同时使得塔顶油气温度降至约

89℃, 随后进入空冷器(A205)进一步冷却, 空冷器出口介质温度降至约 50℃, 再经水冷器(E205)进一步冷却后进入回流罐(D207)。塔顶回流罐气相并入燃料气管网或返回再接触提纯, 液相则一路作为塔顶回流, 一路作为脱丁烷塔进料。由此可见, 空冷 A205 的冷却效果直接决定了塔顶轻组分的冷凝收率及下游设备进料的稳定性。
