# 浅谈风力发电项目对埋地天然气管道的影响

## A Brief Discussion on the Impact of Wind Power Projects on Buried Natural Gas Pipelines

本文以某地新建风力发电项目(以下简称“该项目”)涉埋地天然气长输管道为例, 介绍风力发电设施与埋地天然气长输管道之间的相互影响。

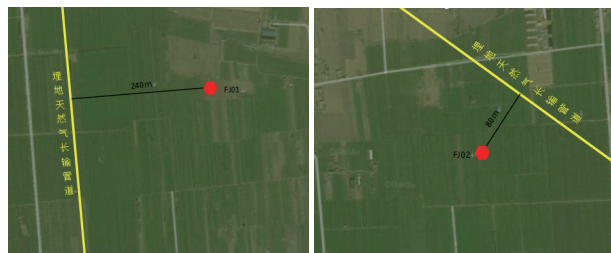
图1 风电机组与埋地天然气长输管道相对位置示意图

考虑场地类型、环境影响、自然条件、地质条件、地形地貌等问题, 但是忽略了风力发电项目场地内埋地天然气长输管道的存在, 导致个别风电机组、输电线路铁塔与埋地天然气长输管道间距不满足要求, 施工过程中被管道主管单位巡线工发现后, 施工被迫叫停。

《风力发电场设计规范》(GB51096-2015)第 4.3.3 条要求: 风力发电机组的塔筒中心与公路、铁路、机场、输电线路、通信线路、天然气石油管线等设施的避让距离宜大于轮毂高度与叶轮半径之和的 1.5 倍。

风电机组叶轮直径 221m, 轮毂高度 160m。按照《风力发电场设计规范》(GB51096-2015)第 4.3.3 条计算, 风电机组与埋地天然气长输管道之间的避让距离应为:  $(221/2 + 160) \times 1.5 = 405.75\text{m}$ 。
