# 小流域河道整治工程控制难点与措施研究

朱勇  
上海浦东路桥（集团）有限公司，中国·上海 201210

**摘要：**以上海市浦东新区大团镇 2023 年生态清洁小流域河道综合整治工程为研究对象，在概述与分析该项目情况与特点的基础上，剖析了包括水文条件、生态约束、施工空间、底泥处置等施工控制难点，并提出了技术、管理、环保、安全等维度的针对性应对措施，应用结果表明应对性措施实践效果显著，不仅大幅改善水质与生态，而且提升民众生活质量，还为长三角区域小流域河道治理工程提供参考与借鉴。

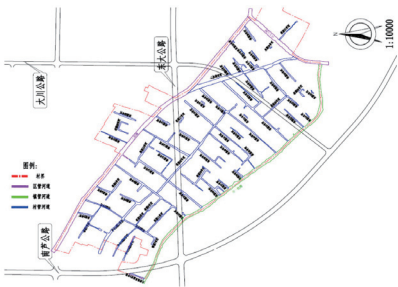
图1 大团镇生态小流域河道整治工程平面图

工程覆盖大团镇果园村，见图 1，涉及二灶港支河、果园 1~9 号河等 58 条段河道，总长度 18.723km，其中镇级河道 7 条、村级河道 51 条，属城郊乡村密集水网整治工程。
